**Technische
Universität
Braunschweig**

Gesamtdokumentation des ZIM-Projekts „Direktverputzte Strohballenbauteile für die Gebäudeklasse 4“

Teilprojekt „Brandschutztechnische Untersuchungen“

Braunschweig, April 2014, Revision April 2019

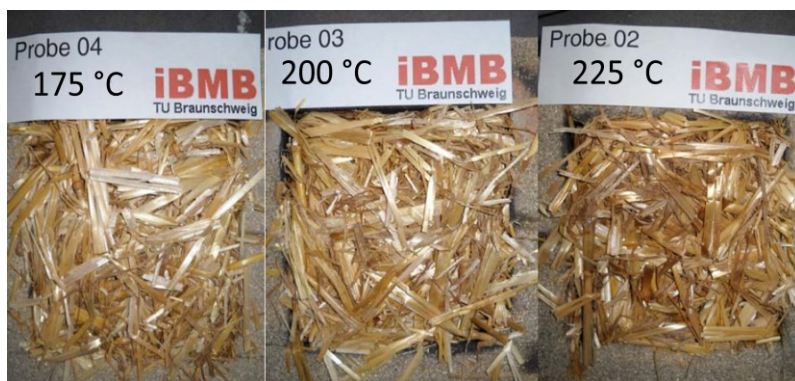
Bild 1 Bestimmung der Grenztemperatur der thermischen Zersetzung [2]

Zur Beurteilung der Versuche an Bauteilausschnitten mussten zunächst die Bewertungskriterien festgelegt werden. Die Brandschutzbekleidungen für hochfeuerhemmende Holzbauteile werden auf den Entzündungsschutz des Holzes ausgelegt. Bei der Verwendung brennbarer Dämmstoffe muss zum Erreichen der Schutzziele bereits das Ausgasen vermieden werden [1]. Hierzu ist die Grenztemperatur der thermischen Zersetzung nach dem in [1] beschriebenen Verfahren zu bestimmen. Über Feststellung von Verfärbungen (s. Bild 1) könnte diese für Baustrohballen bei 200 °C festgelegt werden.

Folglich müssen die zu untersuchenden Brandschutzbekleidungen während 60-minütiger Brandeinwirkung das Stroh vor dieser Temperatur schützen. Neben Temperaturmessungen in der Grenzschicht zwischen brennbarem Material und Bekleidung wurden visuelle Kriterien zur Beurteilung festgelegt. Es dürfen keine Verfärbungen am Stroh auftreten.

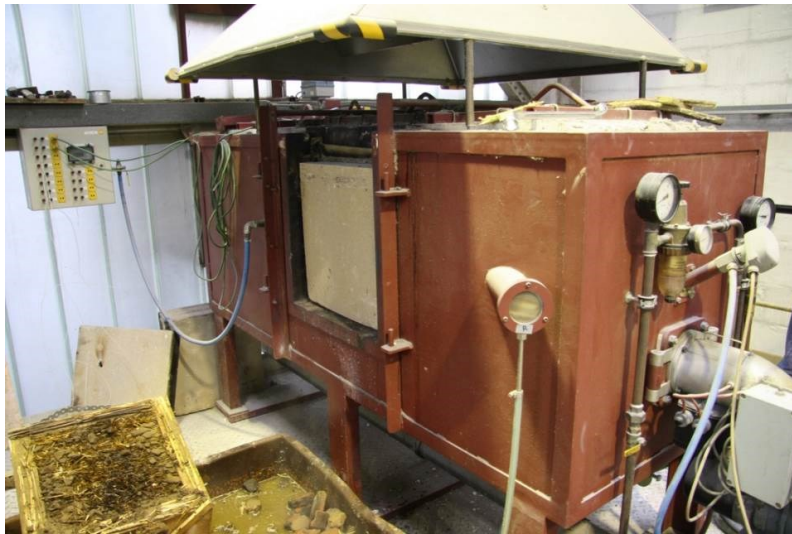
Bild 4 Kleinprüfstand nach DIN 4102-8

Beim Kleinprüfstand nach DIN 4102 - Teil 8 handelt es sich um den kleinsten am iMBB vorhandenen Brandofen, in dem über einen Ölbrenner die Einheits-Temperaturzeitkurve gesteuert werden kann. Im Gegensatz zur Normprüfung für Brandschutzbekleidungen wird im Kleinprüfstand kein Deckenbauteil geprüft. Die Bauteilausschnitte für Untersuchungen im Kleinprüfstand werden vertikal eingebaut und sind kleiner. Die Probekörper wurden mit einer Fläche von 50 x 50 cm² hergestellt, damit sie an den Prüfstand mit einer Prüffläche von ca. 45 x 45 cm² gedrückt werden konnten (s. Bild 4).

Trotz der kleineren Prüffläche und anderen Einbaubedingungen eignet sich der Kleinprüfstand für Voruntersuchungen, weil die Prüfungen unter Normbrandbedingungen durchgeführt werden, aber weniger aufwändig und damit kostgünstiger sind als bei größeren Prüfungen.

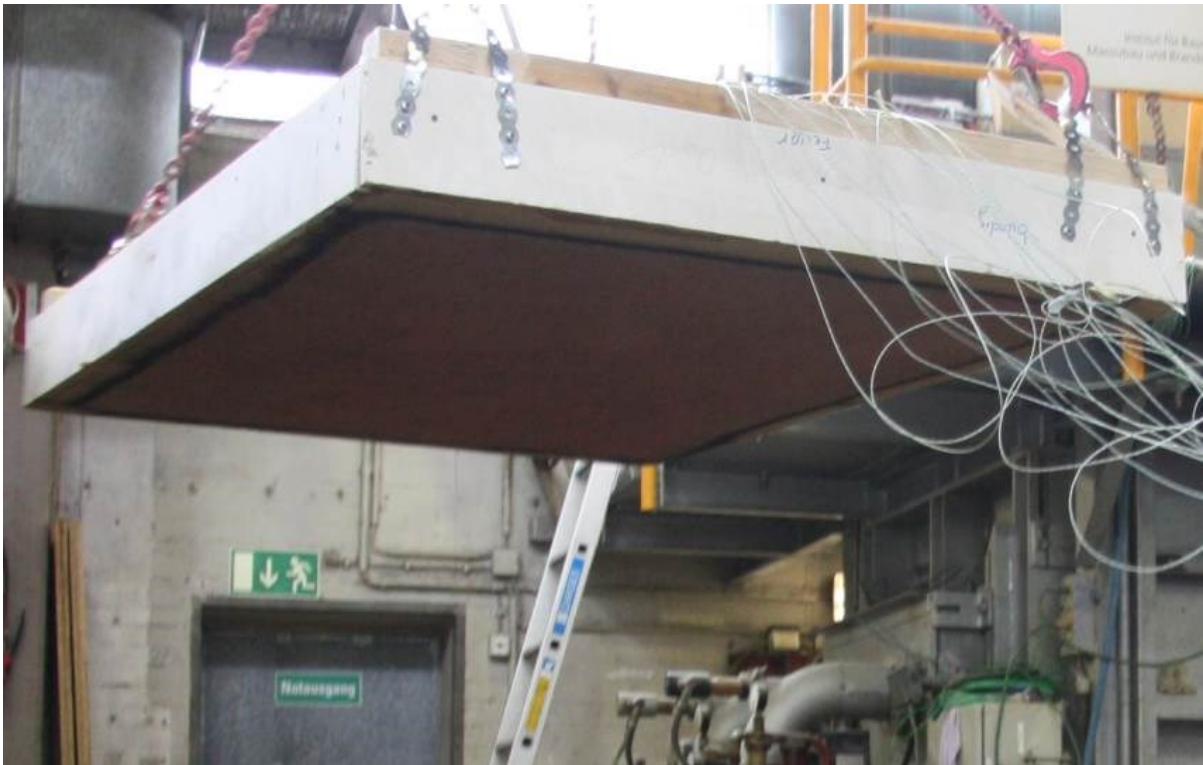
Bild 10 *Lehmputzschicht nach 60-minütiger ETK-Beflammung*

Nach der Beflammung über die gewünschte Kapselungsdauer von 60 Minuten wurden die Probekörper umgehend vom Ofen abgenommen. Bild 10 zeigt die Oberfläche der Lehmputzschicht direkt nach der 60-minütigen ETK-Beflammung, während das Bauteil vom Brandofen genommen wird. Es ist zu erkennen, dass die Putzschicht intakt ist und keine Risse aufweist.

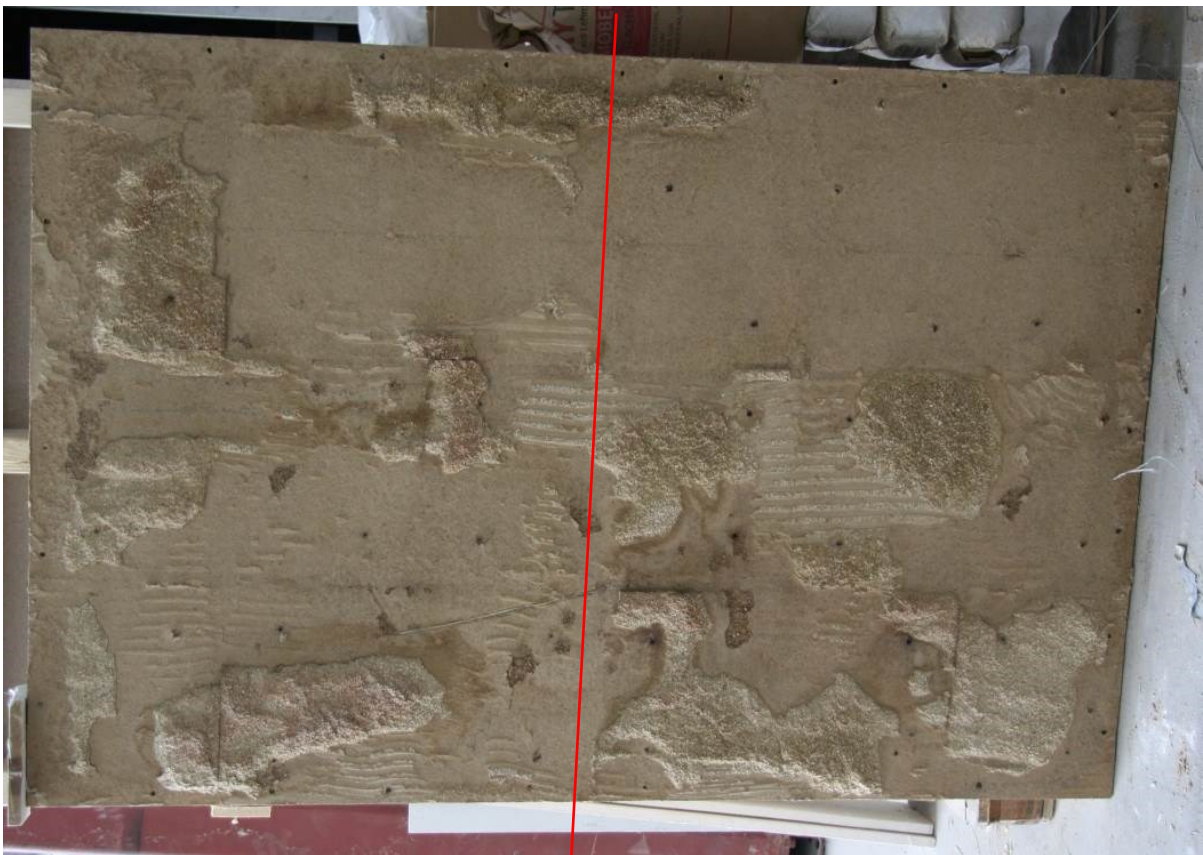
Bild 11 *Zustand der Spanplatte hinter der Lehmplatte nach 60-minütiger ETK-Beflammung (links Schrauben versenkt, rechts Schrauben nicht versenkt)*

Nach Kühlung des Probekörpers und Abschlagen der Putzschicht ist erkennbar, dass die Spanplatte bei versenkten Schrauben keine thermischen Schädigungen in Form von Verfärbungen, Verkohlungen oder Verbrennungen aufweist (s. Bild 11). Werden die Schrauben jedoch nicht versenkt und lediglich bündig mit der Plattenoberfläche angeordnet, sind in diesem Bereich punktuelle Verkohlungen erkennbar (s. Bild 11). Damit wurden bei versenkten Schrauben die Anforderungen an eine brandschutztechnisch wirksame Bekleidung in der Qualität K₂ 60 erfüllt.

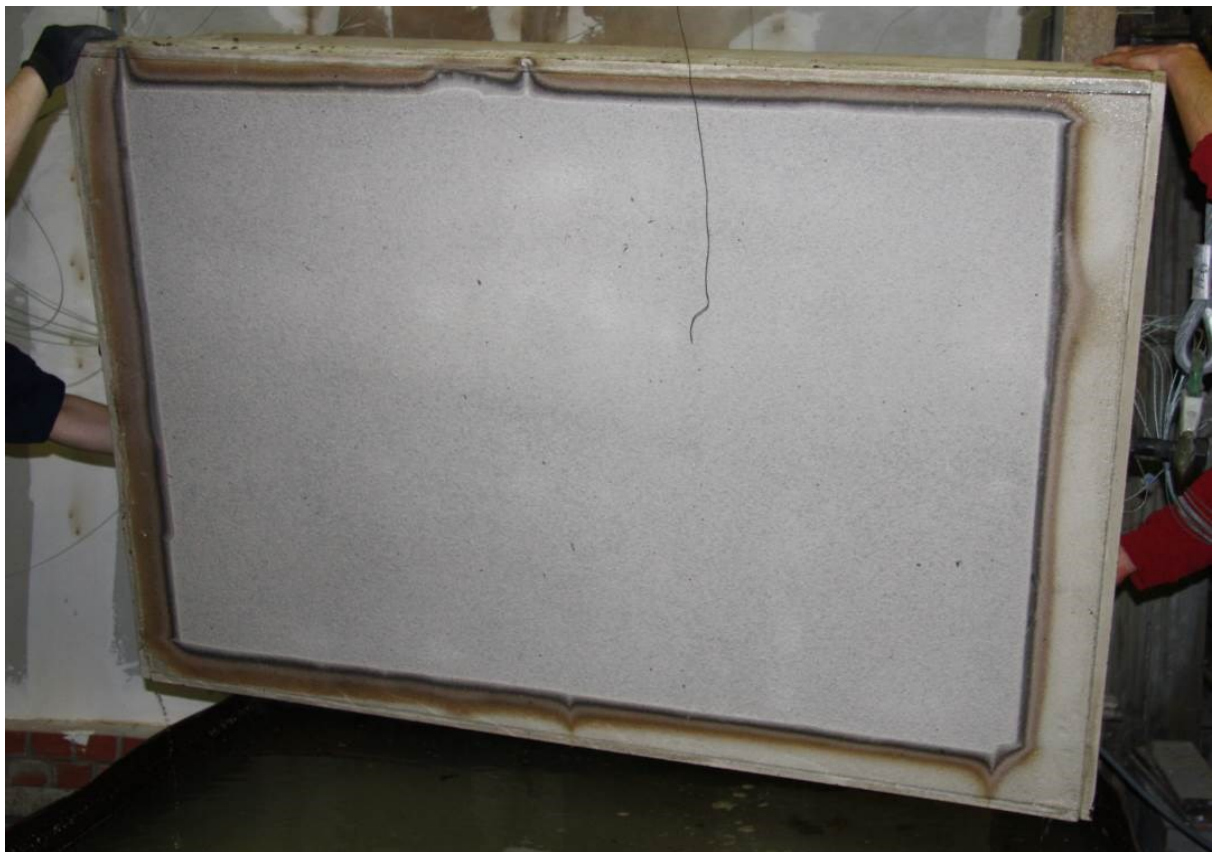
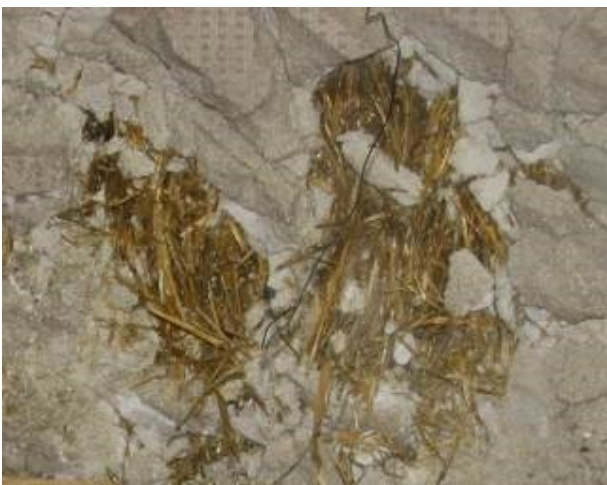
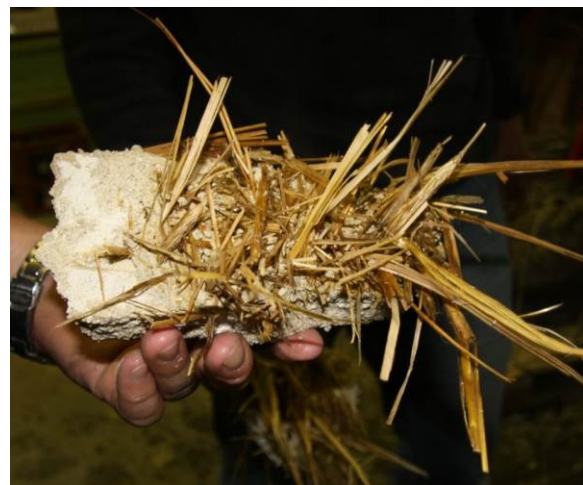
Bild 13 *Zustand des Putzes und des Strohs direkt hinter der Putzschicht nach dem Brandversuch*

Außerdem konnten während und nach der Prüfung keine Risse oder sonstigen Schädigungen des Putzes beobachtet werden (s. Bild 13 oben). Nach dem Versuch wurde der Probekörper mit Wasser gekühlt, der Putz abgeschlagen und es erfolgte die visuelle Prüfung, bei der keine Verfärbungen am Stroh festgestellt werden konnten (s. Bild 13 unten). Somit konnte gezeigt werden, dass der erweiterte Entzündungsschutz über 60 Minuten mit dem direkt aufgetragenen 6 cm dicken Leichtkalkputz sichergestellt werden kann.

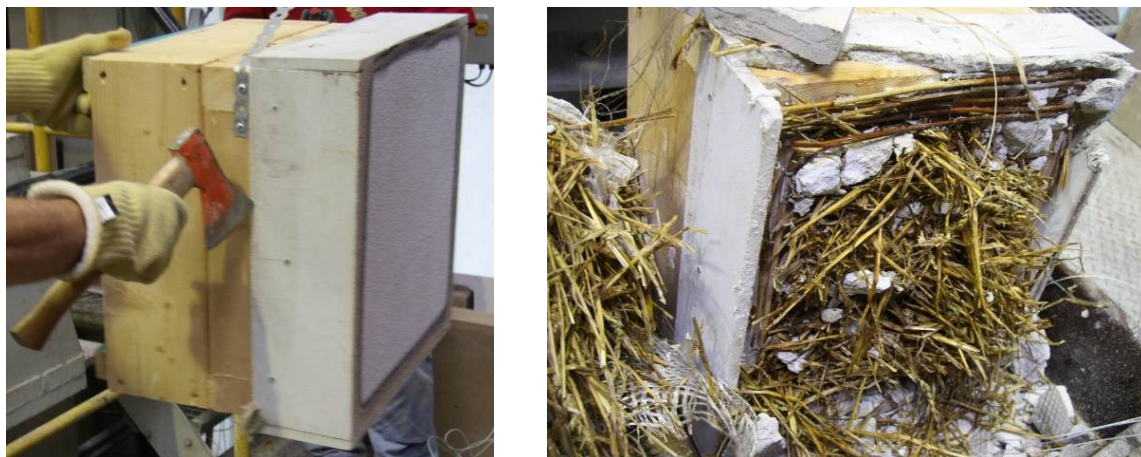
Bild 17 *Zustand des Putzes und des Strohs direkt hinter der Putzschicht nach dem Brandversuch im Kleinprüfstand*

Nach diesem Versuch wurden wieder die Putzschicht und das Stroh überprüft. Es konnten keine Risse in der Putzschicht und keine Verfärbungen des Strohs festgestellt werden (siehe Bild 17).

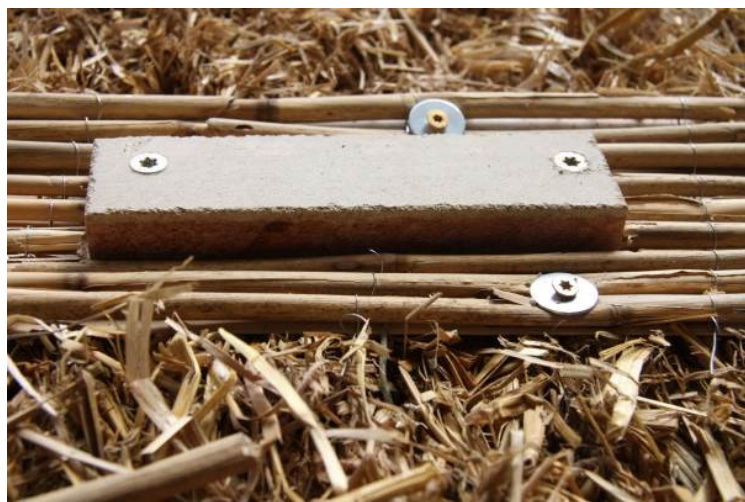
Bild 21 Putzabfangung

Aus den Brandversuchen an Bauteilausschnitten (s. Kap. 2) folgt für die Außenseite der Strohballenwände eine erforderliche Kalkputzschicht von bis zu 6 cm. Für diese große, unübliche Schichtdicke liegen nur wenige Erfahrungen hinsichtlich Haftzugfestigkeit, Dauerhaftigkeit usw. vor. Deshalb wurde unter den Projektpartnern der Einsatz sogenannter Putzabfangungen (s. Bild 21) erörtert, durch die eine gesicherte Verbindung zwischen Tragkonstruktion und Putz hergestellt werden soll. Verschiedene mögliche Ausführungen von Putzabfangungen wurden diskutiert und in einem Brandversuch eine Variante mit einer 19 mm starken Faserzementplatte (nichtbrennbar) untersucht. Die Platte wurde mit zwei Schrauben an einem Holzständer befestigt und in die 5 cm dicke Brandschutzbekleidung aus Leichtkalkputz mit Brandschutzadditiv eingeputzt. Der Brandversuch wurde im kleinen Deckenbrandhaus durchgeführt. Obwohl der Versuch in Bezug auf den Putz mit Additiv und reduzierter Schichtdicke als nicht bestanden gewertet werden musste (s. Kap. 2.4), lässt sich für die Putzabfangung festhalten, dass sie sich nicht negativ auf das Testergebnis ausgewirkt hat. Im Bereich der Abfangung sind vor, während und nach dem Brandversuch keine Risse aufgetreten. Die Temperaturmessungen unter der Platte lagen deutlich unterhalb der anderen Messungen und auch die Messungen im Übergangsbereich zwischen Putz und Platte wiesen keine Auffälligkeiten auf.

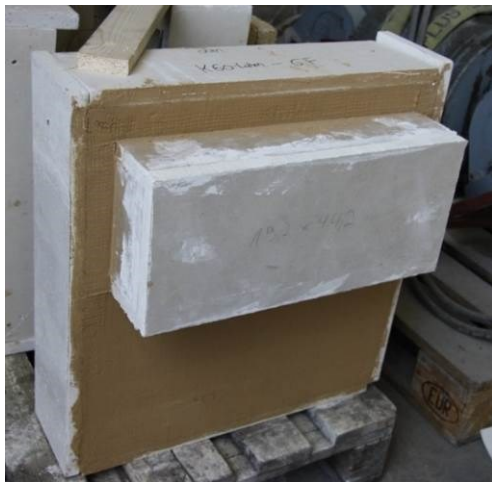
Bild 24 Anschluss Lehm – herkömmliche Brandschutzbekleidung (Gips)

Da ein nur teilflächiger Einsatz der Lehmbelegung auch denkbar ist, wurde der Anschluss zwischen Lehmbelegung auf einem Bauteil zu einem anderen Bauteil mit herkömmlicher Brandschutzbekleidung (Gipsfaser- bzw. Gipskartonfeuerschutzplatten) untersucht. Hierzu wurde ebenfalls ein Prüfkörper mit Vorbau gewählt (s. Bild 24).

Beim ersten Versuch wurde das Temperaturkriterium unter der Fuge zwischen zwei Lehmplatten nur knapp eingehalten, die anderen Messstellen waren unauffällig. Die Verfärbungen auf der Holzplatte im Bereich der Lehmfuge waren folglich zu erwarten. Um sicherzustellen, dass die Verfärbungen nicht auf den Anschluss zurückzuführen sind, sondern evtl. auf ein mangelhaftes Verfugen, wurde ein zweiter Versuch durchgeführt. Bei diesem wurde an allen Messstellen das Temperaturkriterium eingehalten. Im Bereich der Anschlüsse konnten keine Verfärbungen auf der Holzwerkstoffplatte festgestellt werden. In einiger Entfernung zum Anschluss gab es eine kleinflächigere Verfärbung wie beim vorherigen Versuch. Es ist zwar auffällig, dass bei beiden Brandversuchen Verfärbungen unter der Lehmfuge aufgetreten sind, allerdings ist es unwahrscheinlich, dass sie im Zusammenhang mit dem Anschluss zwischen Lehm- und Gipsbekleidung stehen, da sie in einiger Entfernung zur eigentlichen Prüfstelle (Anschluss) lagen. Bezüglich kritischer Punkte bei eingeputzten Platten sei außerdem auf das Kap. 3.10 verwiesen.

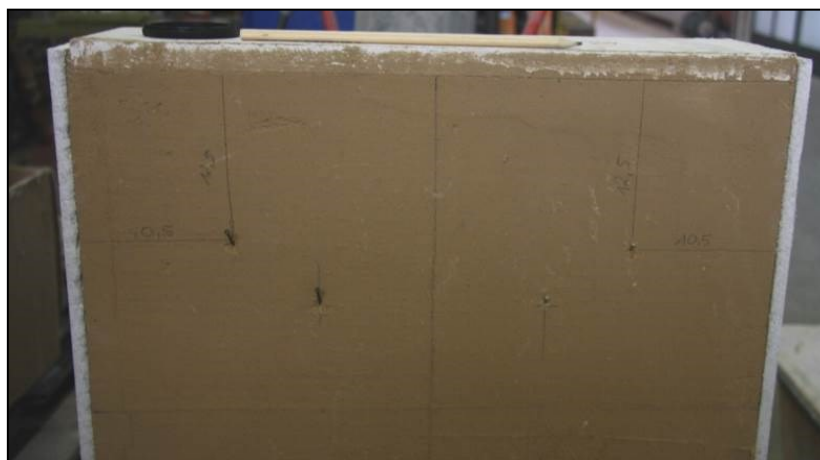
Bild 26 Nägel in Lehmbeleidung

Befestigungsmittel dürfen die Holzwerkstoffplatte hinter der Lehmbeleidung nicht bis zum Stroh durchstoßen, damit das Stroh weiterhin geschützt ist. Untersucht wurden u. a. Nägel mit einem Durchmesser von bis zu zwei Millimetern, die beispielsweise zum Anbringen von Bildern in die Lehmbeleidung geschlagen wurden (s. Bild 26).

Die Thermoelemente unter den Nägeln zeigten während des Brandversuchs keine Auffälligkeiten an und auch auf der Holzwerkstoffplatte waren keine Verfärbungen sichtbar. Die kleine lokale Schwächung der Bekleidung durch Nägel scheint sich nicht negativ auf die Brandschutzleistung auszuwirken.

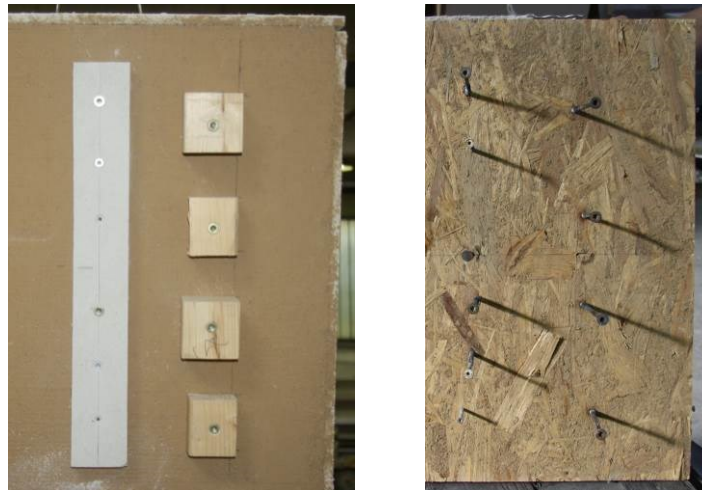
Bild 27 Überdämmungen auf Lehmbeleidung vor und nach dem Versuch

Es konnte gezeigt werden, dass ein 18 mm dicker GF-Streifen eine ausreichende Überdämmung für Schrauben mit einem Durchmesser von bis zu sechs Millimetern darstellt. Der erste Versuch mit Holz als Überdämmung lieferte keine eindeutigen Ergebnisse. Deshalb wurde ein zweiter Versuch durchgeführt mit dem Ergebnis, dass bereits eine Leiste mit einem Querschnitt von 3 x 5 cm² (3 cm Höhe, Schraube in der Mitte der 5 cm Breite) die Überdämmung für Schrauben mit einem Durchmesser von bis zu sechs Millimetern leisten kann (s. Bild 27).

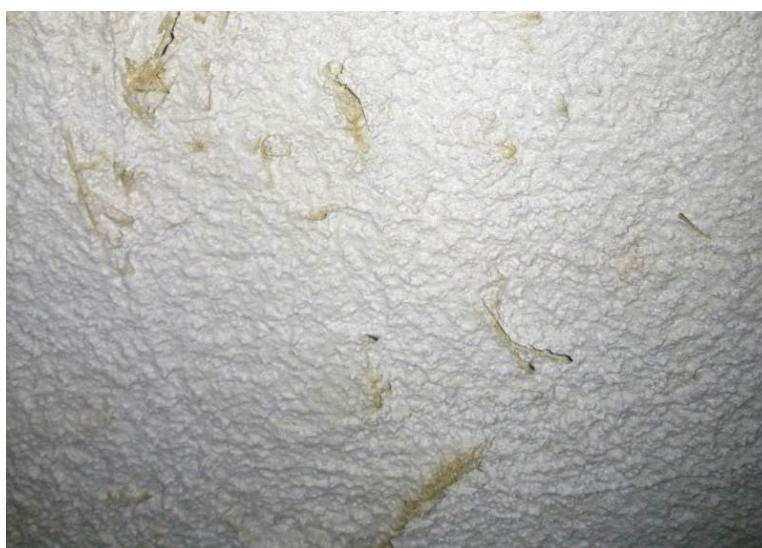
Bild 35 Sauberkeitsschicht

Entscheidend für die Sicherstellung des Brandschutzes mehrgeschossiger Strohballenbauten ist besonders die Brandschutzbekleidung. Die Vorgaben zur Qualitätssicherung für diese wurden in enger Zusammenarbeit mit den entsprechenden Projektpartnern erarbeitet. Da die Messung der Schichtdicke(n) von der Strotoberfläche aus schwierig ist, wurde für den Kalkputz beschlossen, die Holztragkonstruktion als Bezugsfläche festzulegen. Demnach muss die Strohballendämmung bündig mit der Außenkante des Holztragwerks abschließen. Es sollen möglichst keine Strohhalme über diese Grenze hinaus stehen (Rasieren des Strohs). Hierauf ist zunächst eine erste Schicht Kalkputz aufzutragen, damit das Stroh durch den Putz gebunden wird und somit kein Stroh direkt in die eigentliche Brandschutz-Kalkputzbekleidung ragt, sondern in den Kalkputz eingebunden wird wie auf Bild 35 zu erkennen (sog. „Sauberkeitsschicht“).

Die Sauberkeitsschicht soll bündig mit dem Holz abschließen, damit ab hier die Dicke der eigentlichen Brandschutzbekleidung bestimmt werden kann. Nach dem Aushärten der Sauberkeitsschicht kann der Kalkputz aufgebracht werden. Dies soll aus Gründen des Feuchteschutzes in zwei Lagen erfolgen. Beim Aufbringen kann die Schichtdicke über Einstechen beispielsweise mit einem Gliedemaßstab kontrolliert werden. Anschließend ist die Fläche zu glätten, damit die Einstiche verschlossen werden.

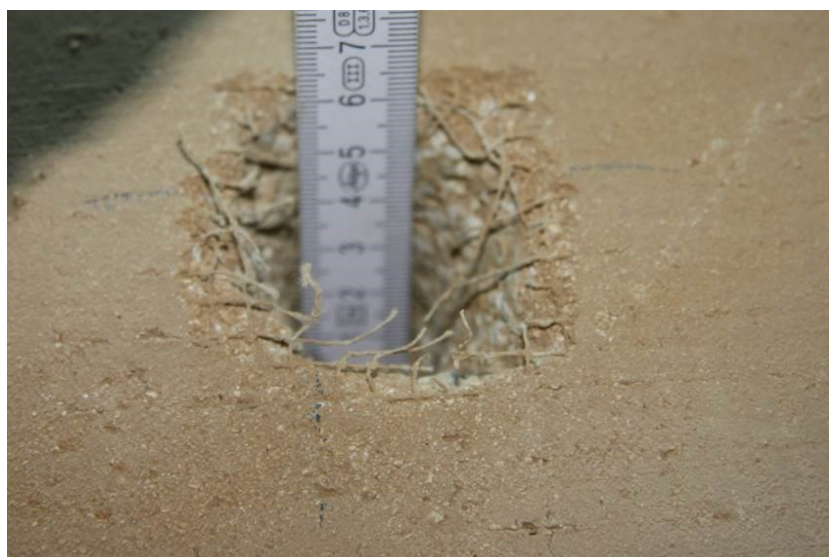
Bild 37 Zerstörende Prüfung der Lehmbeleidung

Des Weiteren wurden zerstörende Prüfverfahren an Lehm-Probekörpern untersucht. Es wurde ein kleiner Krater in die Lehmbeleidung geschlagen, sodass über einen Gliedermaßstab die Bekleidungsstärke kontrolliert werden konnte (s. Bild 37). Anschließend wurde das Loch mit mineralischem Lehmputz verfüllt. Beim Brandversuch wurde am Thermoelement unterhalb der Prüfstellung keine ungewöhnliche Temperaturerhöhung gemessen. Nach Versuchsende konnte keine Verfärbung festgestellt werden. Eine solch kleine Störung des Gefüges scheint sich nicht negativ auf die Brandschutzleistung der Lehmbeleidung auszuwirken. Allerdings sind zerstörungsfreie Prüfverfahren immer vorzuziehen.
